# **SOLARTHERMOGRAFIE BERICHT**

**MUSTERSTADT**

## Dachanlage von Herrn Mustermann

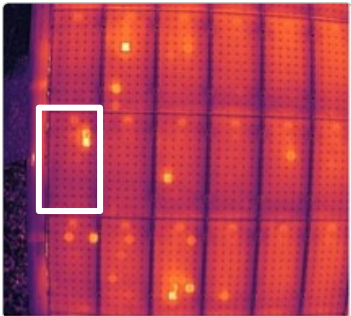
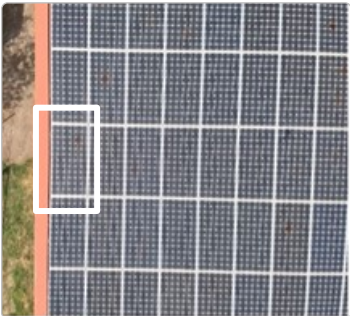
| Thermalbild | Realbild | Schaden | Ort | Priorität |
|---|---|---|---|---|
| | | Hoher Multi Hotspot | T1<br>3.2 | Hoch |

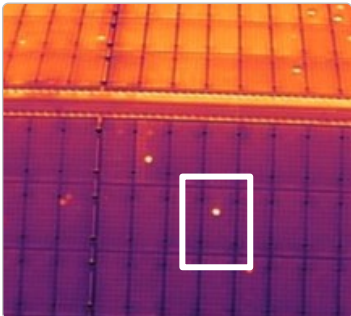
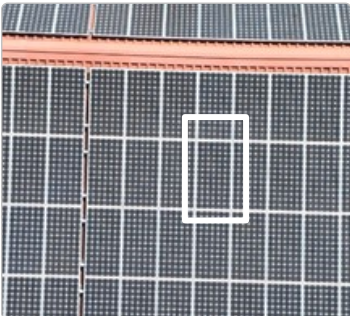
| Thermalbild | Realbild | Schaden | Ort | Priorität |
|---|---|---|---|---|
| | | Hoher Hotspot | T3<br>2.4 | Hoch |

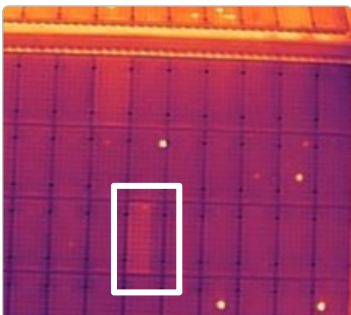
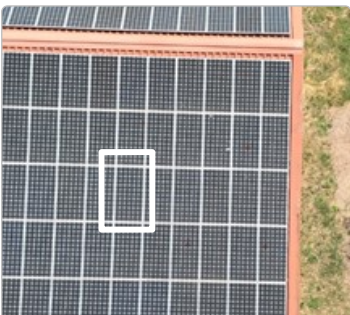
| Thermalbild | Realbild | Schaden | Ort | Priorität |
|---|---|---|---|---|
| | | Multi Diode | T3<br>3.10 | Hoch |

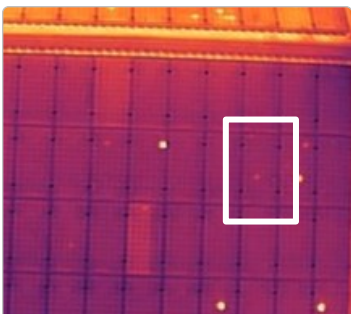
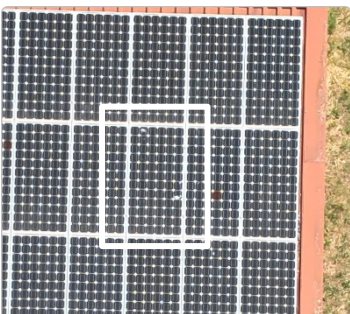
| Thermalbild | Realbild | Schaden | Ort | Priorität |
|---|---|---|---|---|
| | | Verschmutzung | T4<br>2.13 | Niedrig |

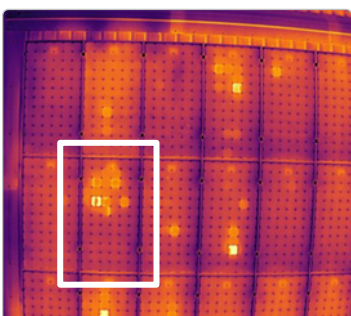
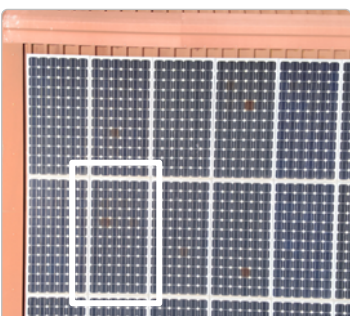
| Thermalbild | Realbild | Schaden | Ort | Priorität |
|---|---|---|---|---|
| | | Hoher Multi Hotspot | T6<br>2.2 | Hoch |
