# SOLARTHERMOGRAFIE BERICHT

## Dachanlage von Herrn Mustermann

Drohne: DJI Mavic 3T  
Thermal-Auflösung: 640x512px

Spitzenleistung: 100 kWp  
Installationsjahr: 2010

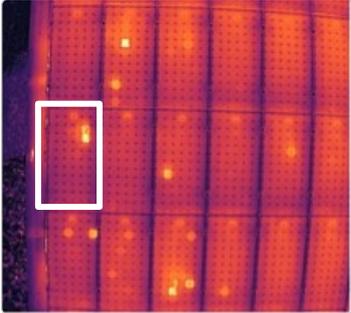
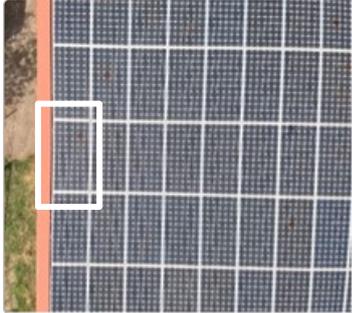
Hoher Multi Hotspot	T1 3.2	Hoch

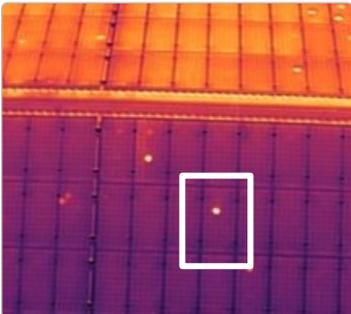
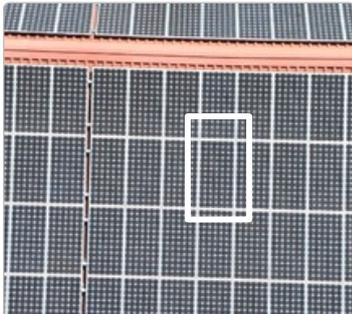
Hoher Hotspot	T3 2.4	Hoch

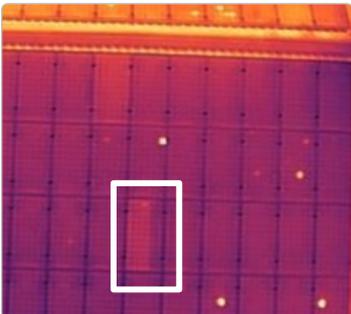
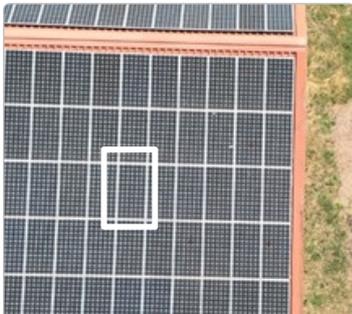
Multi Diode	T3 3.10	Hoch

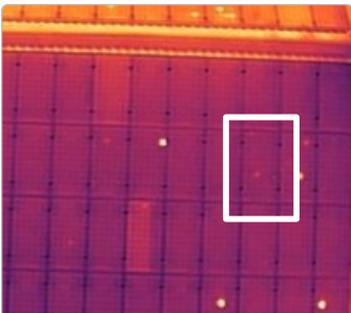
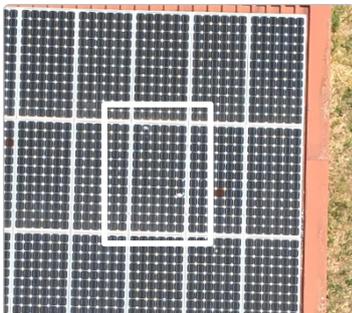
Verschmutzung	T4 2.13	Niedrig

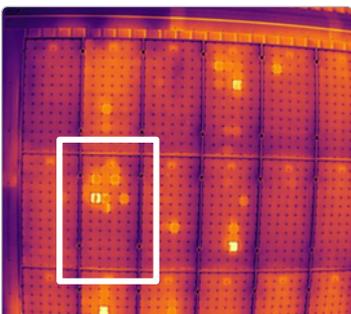
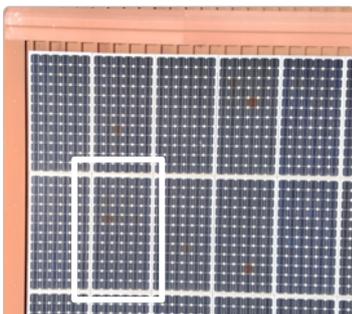
Hoher Multi Hotspot	T6 2.2	Hoch
