# **SOLARTHERMOGRAFIE BERICHT**

**MUSTERSTADT**

## Dachanlage von Herrn Mustermann

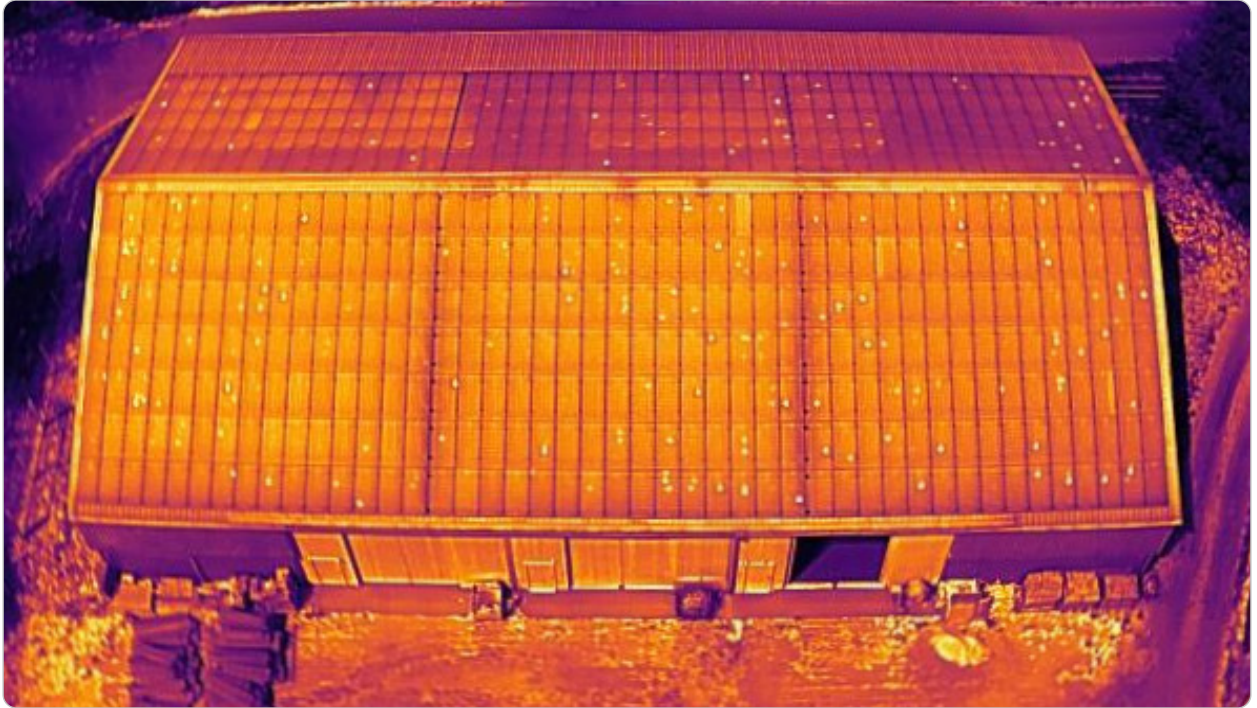
## Übersichtsbild

Diese Photovoltaikanlage ist in einem sehr schlechten Zustand. Es besteht die Möglichkeit, dass die PV-Module aus einer schlechten Charge stammen.

Teilweise werden die einzelnen Hotspots 100 °C heiß. Deshalb verfärbt sich das Modul bereits. Hier besteht hohe Brandgefahr.

PVvision empfiehlt aus Risikogründen die Anlage abzubauen und eine neue PV-Anlage zu installieren.
